L'église Saint-Éloi de Bordeaux : les origines médiévales d'une chapelle municipale

*Géraldine d'Antin **
en collaboration avec
Pierre Régaldo-Saint Blancard

* Mémoire de Recherche dirigé par M. le professeur Philippe Araguas, Juin 2010.

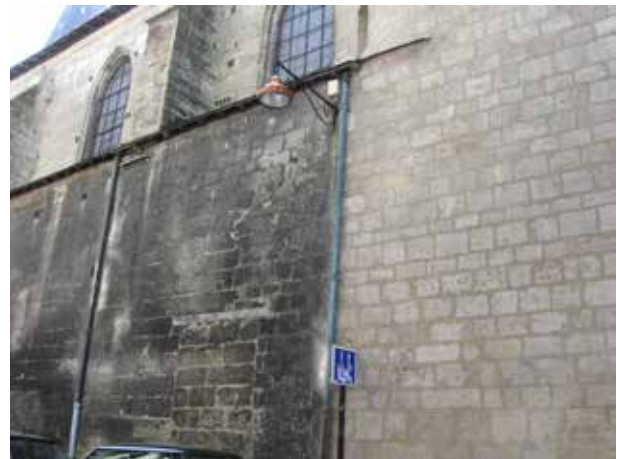
Fig. 2. - Façade Nord. Détail de la continuité d'appareil entre la Grosse Cloche et le mur gouttereau de l'église. G. A, avril 2010.

Ce texte est fondamental pour l'établissement d'hypothèses sur la structure originelle de l'église. La mention d'un "nouveau mur" soutient l'idée¹⁹ de deux murs de rempart construits à deux époques différentes, certes proches, mais ayant permis d'appeler pendant un temps, le mur intérieur "mur vieux", et le mur extérieur "mur neuf". Le texte de Baurein indique que l'église a eu la possibilité de s'agrandir voire d'être reconstruite sur le terrain échangé par la ville, entre ces deux murs dont elle est entièrement dépendante. Les deux tours décrites ici correspondent à celles de la Grosse Cloche, dont la tour orientale, effectivement, empiète sur un quart de la première travée de la nef. L'appareil de ces deux tours est lié à celui du mur gouttereau nord de l'église sans doute reconstruit à la suite immédiate de son effondrement l'année précédente, révélant une facture similaire et donc simultanée que les textes étudiés peuvent donc faire remonter à 1246 (fig. 2).

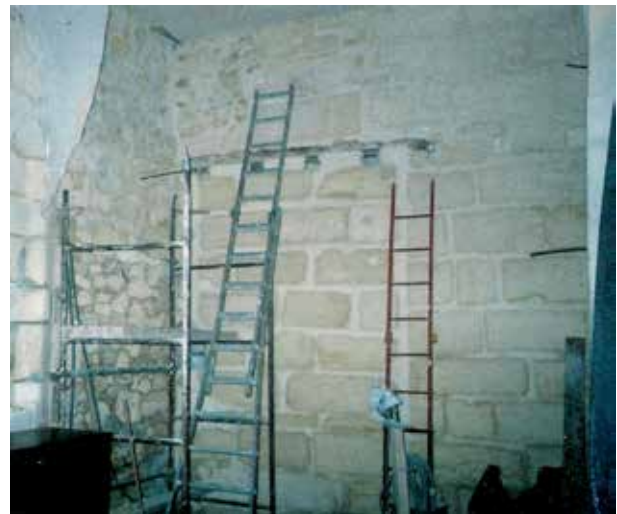
Fig. 3. - Mur Nord de la première travée de la nef. En haut à droite, trace d'un escalier montant vers la gauche et la tour orientale de la Grosse Cloche. François Antkowiak, 2002.

Au cours des récentes restaurations de l'église (2002-2007), les ouvriers ont pu déceler les traces d'un escalier montant vers la tour orientale de la Grosse Cloche (fig. 3), inscrites dans le mur nord de la première travée de la nef. S'il ne s'agit pas de l'accès normal au beffroi, qui s'effectuait du côté de la tour ouest, cela indique tout de même une plausible communication entre l'église et la Grosse Cloche.

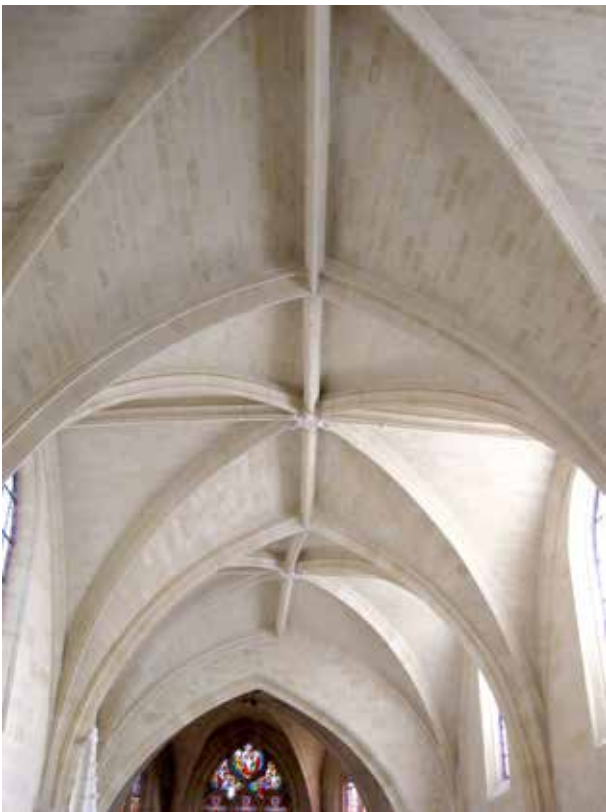
Fig. 5. -Voûtes de la nef vues depuis la tribune. G.A, mai 2010.

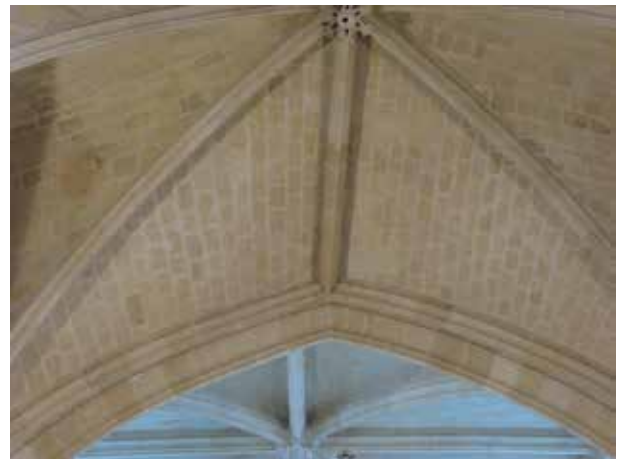
Fig. 6. - Arc triomphal vu du sanctuaire. G. A, mai 2010.

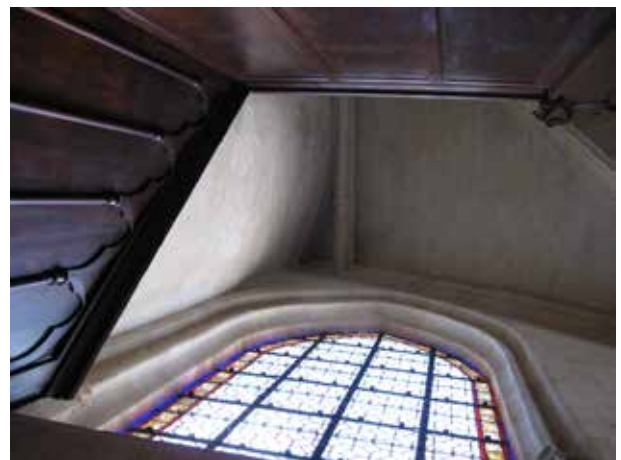
Fig. 8. -Baie Nord de la première travée de la Nef, mitoyenne de la tour Est de la Grosse Cloche. G. A, mai 2010.

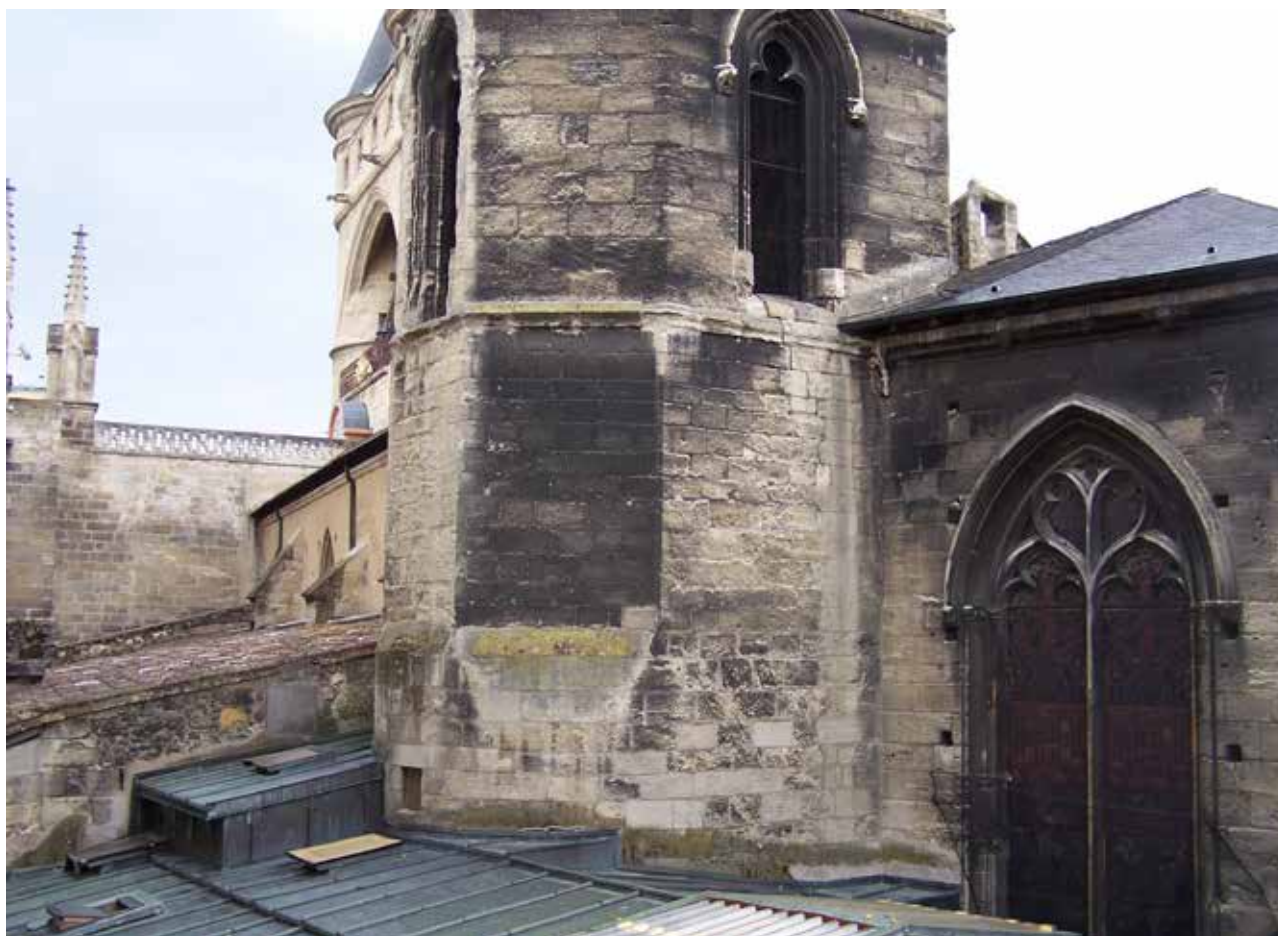
Fig. 9. - Sommet de la tour de courtine (plan circulaire) et clocher (polygonal). G.A, février 2011.
La séparation entre les deux structures est marquée par un glacis.

Les données recueillies dans la tour du clocher permettent de proposer une chronologie pour l'ensemble des structures. L'antériorité de la tour et du mur de courtine ne fait aucun doute. Un glacis marque la liaison entre la partie conservée de la tour médiévale et le clocher à environ 6 mètres du sol, hauteur également observée dans la nef (fig. 9).

Le mur de courtine a ensuite dû être taillé en vue du percement de la baie sud du chœur. Un glacis témoigne de cet aménagement, tout en marquant la limite entre le haut de la tour médiévale et la base du clocher. L'équivalence observée entre le pan sud du chœur et le mur nord du clocher et leur homogénéité apparente indiquent une construction d'ensemble. L'enduit de ce mur ne permet pas de voir une éventuelle reprise qui correspondrait à une construction du clocher postérieure à celle du chœur. La totalité du mur paraît donc avoir été élevée dans une même phase de travaux. En tout cas, le chœur ne peut être postérieur au clocher, même s'il a subi des restaurations ou réaménagements.

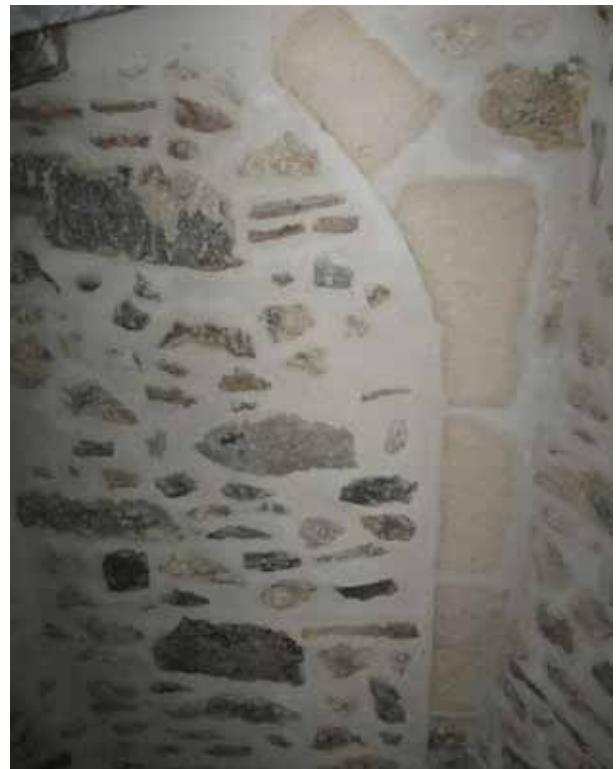
Fig. 11. - Trace d'un encadrement de baie dans la maçonnerie des murs de l'escalier en vis menant au clocher. G.A, mai 2010.

Sans doute au cours de la même campagne de construction, un escalier d'accès est inséré dans les maçonneries du mur est du bas-côté et appuyé contre la tour médiévale. Est ainsi bouchée une baie du mur est du bas-côté (fig. 11) prouvant l'antériorité de celui-ci.

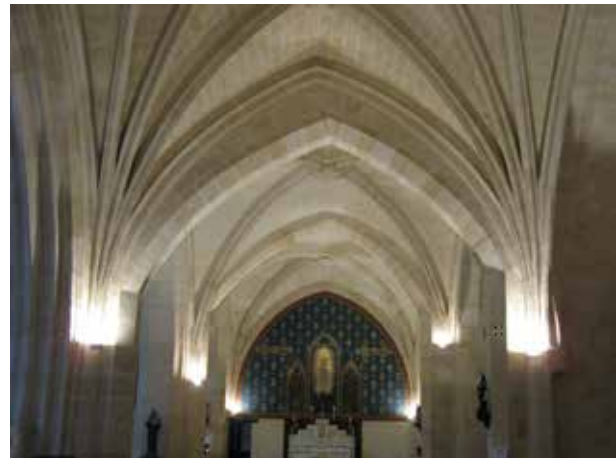
Fig. 12. - Bas-côté, vu depuis la deuxième travée. G.A, mai 2010.

Des arcs-doubleaux irréguliers et très massifs séparent les travées du bas-côté (fig. 12). Les applications de nervures à

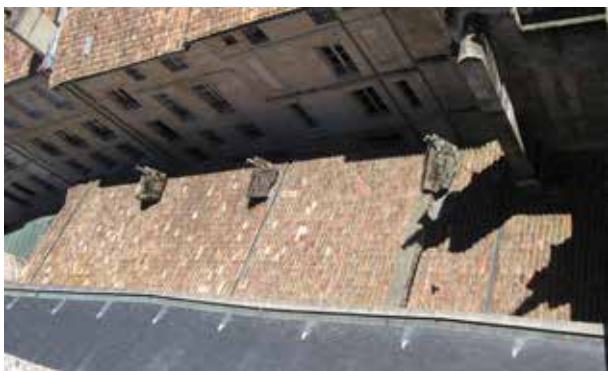
Fig. 13. Bas-côté, vue d'ensemble de la toiture prise depuis la Grosse Cloche. G.A, juillet 2010.

C'est au niveau du toit et des combles du bas-côté que l'on peut observer les meilleurs indices de l'hétérogénéité de la structure (fig. 13).

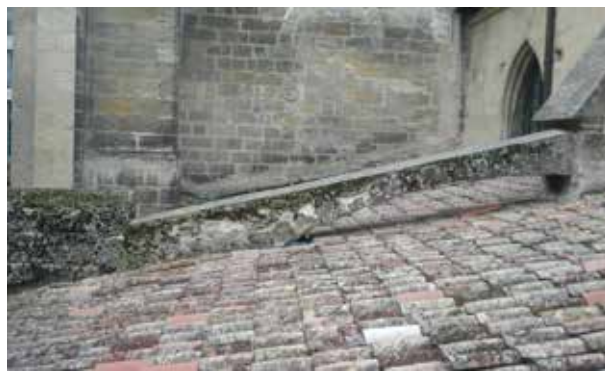
Fig. 14. - Arc-boutant séparant la première et la deuxième travée du bas-côté. G.A, octobre 2011.

Un arc-boutant dépassant de la toiture (fig. 14) sépare en effet la première et la deuxième travée du bas-côté sans équivalent pour les autres travées. Seuls des pinacles faisant face aux contreforts sud de la nef séparent celles-ci.

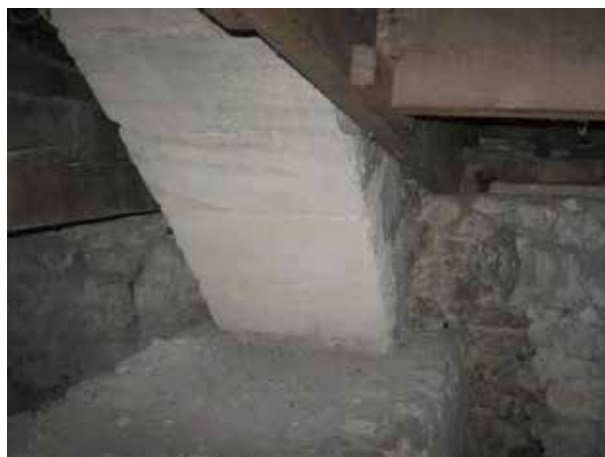
Fig. 15. - Détail du départ de l'arc-boutant séparant la première et la deuxième travée du bas-côté, vu dans les combles. G.A, septembre 2011.

A la base extérieure de l'arc-boutant, dans les combles, une pierre neuve indique une reprise ou une construction récente (fig. 15). On constate depuis la toiture du bas-côté que l'arc-boutant n'est pas solidaire du pinacle et du contrefort correspondant (qui semble avoir été surélevé et dont le glacis se distingue des autres), puisqu'il se place de manière décalée et visiblement postérieure par rapport à ces structures, témoignant peut-être d'une consolidation tardive.

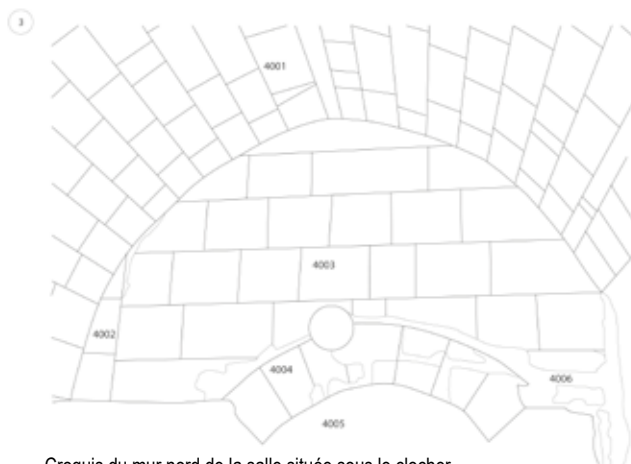
Le mur nord de cette petite salle sous la tour indique cinq états successifs:

- Mur plein de la courtine (4002?)
- Ouvert dans la quasi-totalité de l'arc, sauf une petite partie (4002), à gauche, qui reprend le même appareil que la voûte (et laisse donc penser à une petite partie du mur de courtine).

Croquis du mur nord de la salle située sous le clocher, voûte appartenant à la tour médiévale. Calqué sur photo.

- Comblé avec un nouveau parement (4003).
- Percé à nouveau, en plein cintre, dans une plus petite dimension (4004).
- Petite ouverture comblée à son tour (4006).
