Vestiges retrouvés du couvent des Cordeliers à Bordeaux

Jean Brouste *

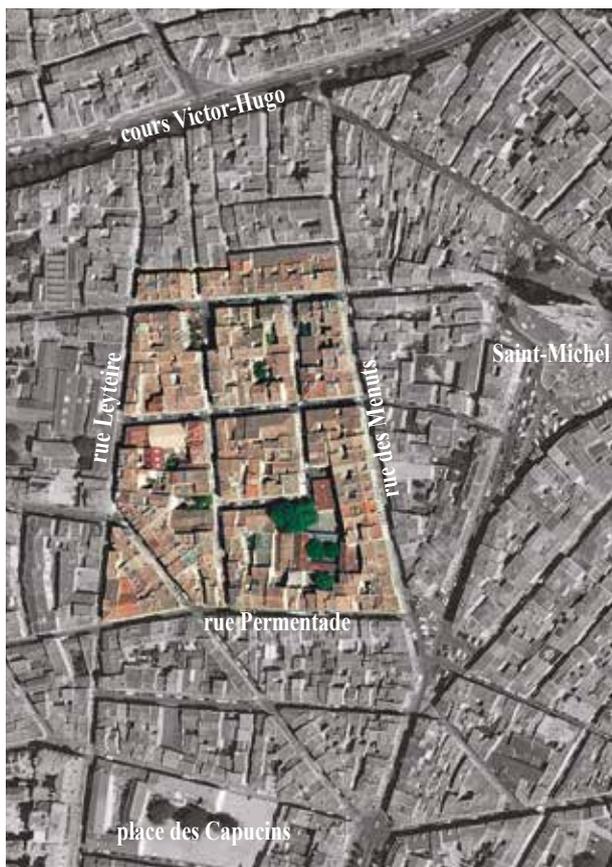
Fig. 1. – Terrain occupé par l'enclos des Cordeliers de 1247 à 1745.

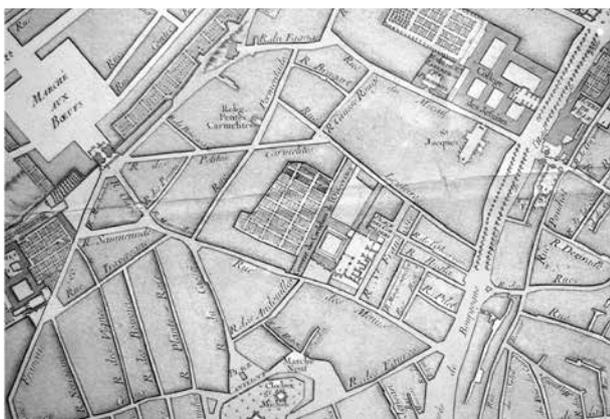
Fig. 2. – Détail du plan de Lattré - 1755.

Les historiens du XIXe siècle n'ont apparemment eu d'autre ressource, pour se faire une idée de ce qu'avait pu être la « grande observance », que de se référer au plan levé par les S^{rs} Santin et Mirail Géographes en 1754 et publié en 1755. Ce plan, dit de Lattré, du nom de son éditeur, jouissait d'une bonne réputation. De plus, MM. Santin, inspecteur des Ponts-et-Chaussées, et Mirail, dessinateur ordinaire de la Ville, étaient des Bordelais censés bien connaître leur cité et qui avaient pu accéder facilement à l'église et ainsi qu'à une bonne partie des autres bâtiments conventuels. Il n'y avait donc aucune raison de mettre en doute la représentation qu'ils en donnaient (fig. 2), quelque schématique qu'elle ait pu être puisqu'elle ne constituait qu'un élément d'un plan général de la ville.

Ces deux plans n'en soulèvent pas moins de multiples questions. Selon l'un et l'autre, depuis la place des Cordeliers (place Camille-Pelletan) on accède à l'église par un long couloir étroit, plutôt improbable, qui débouche sur un espace quadrangulaire vide, difficile à interpréter. A l'est, cet espace se divise en deux courtes nef séparées par deux gros piliers carrés et terminées chacune par une abside. Symétriquement aux piliers centraux, deux piliers identiques s'adossent sur le mur sud alors que, dans cette position, l'on attendrait plutôt

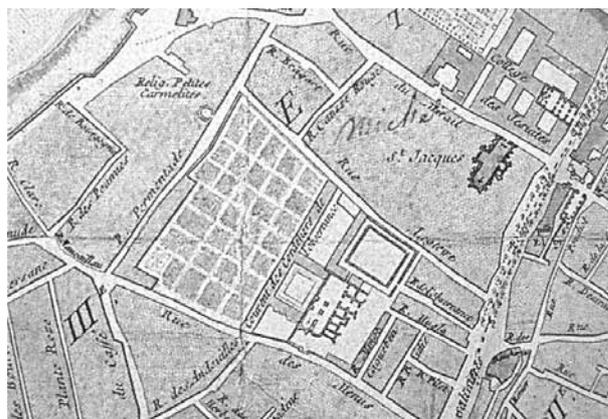
Fig. 3. – Détail du plan de Lattré - 1759.

En 1759, Lattré publia un second plan qui était censé retracer l'état de Bordeaux en 1733, avant les grands travaux de Tourny et, s'agissant plus particulièrement des Cordeliers, avant l'aliénation du pourtour de l'enclos et la construction du grand dortoir (fig. 3). Cette reconstitution pouvait elle aussi paraître fiable car son auteur avait été en mesure de recueillir le témoignage de contemporains de cet état des lieux vieux de 26 ans seulement.

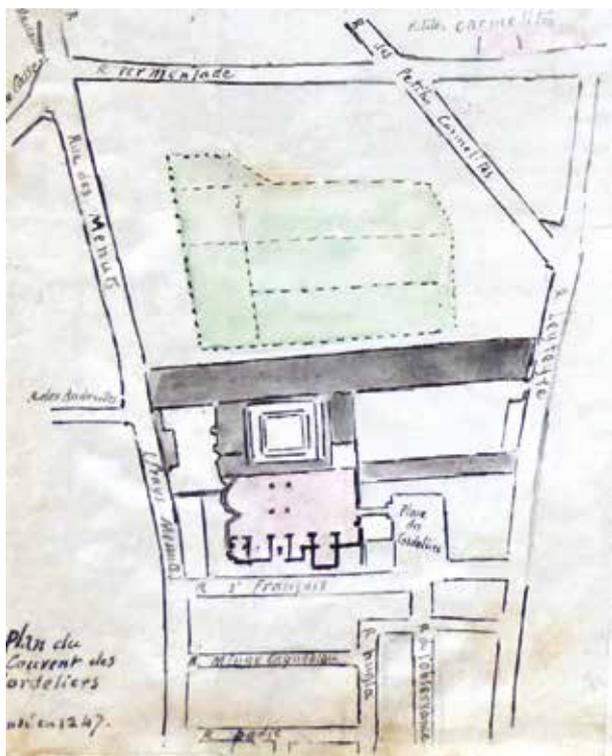
Fig. 4. – Plan de Piganeau.

1893²⁰, l'église n'a plus qu'un seul toit, le clocher a pris de l'ampleur et le long bâtiment transversal n'est plus rectiligne. Pour sa part, Piganeau a laissé un croquis non daté intitulé *Plan du Couvent des Cordeliers fondé en 1247*²¹. Ce dessin (fig. 4) est lui aussi très directement dérivé du plan de Lattré, avec une seule différence notable : l'auteur, peu convaincu de la vraisemblance de deux gros piliers adossés au mur sud, les a dégagés, créant ainsi une sorte bas-côté qui n'est attesté ni suggéré nulle part ailleurs.

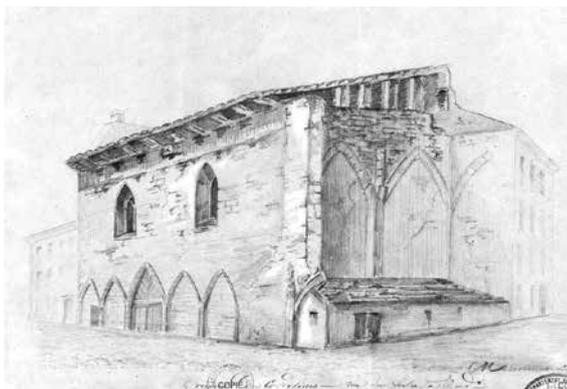
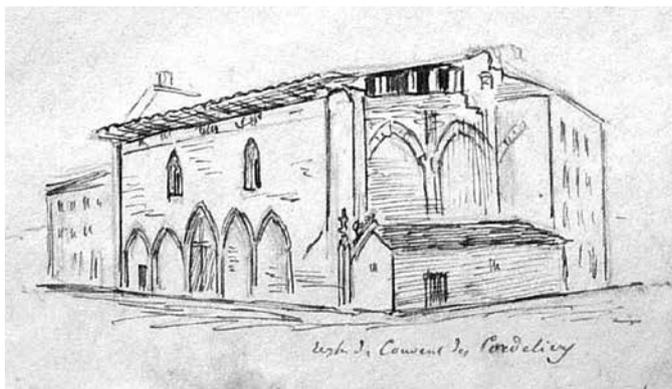
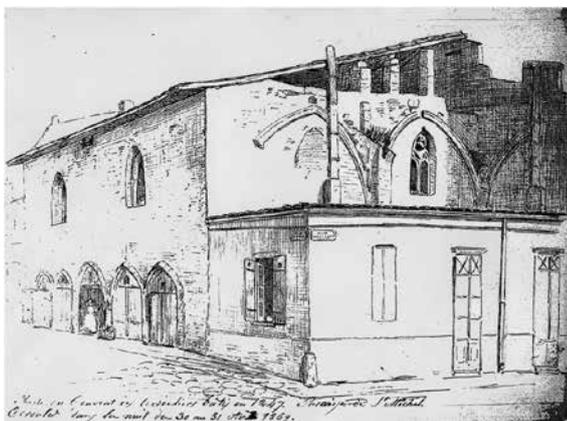
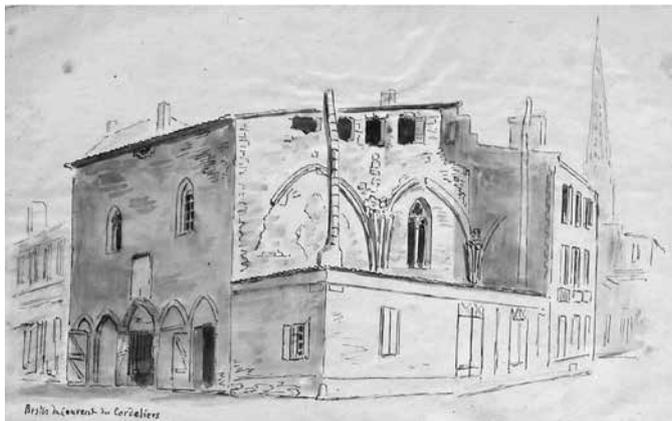
Marionneau A.D.Gir	Piganeau SAB
Marionneau B.M.Bx	Piganeau SAB

Fig. 5. – Les quatre représentations du bâtiment écroulé en 1869.

Quatre dessins représentent le bâtiment effondré (fig. 5) : un dessin de Marionneau conservé aux Archives départementales de la Gironde dans le fonds de la Commission des Monuments

Le recours au plan V-I/2 permet de résoudre l'énigme du bâtiment écroulé en 1869. Sur un des dessins de Piganeau (fig. 5), on aperçoit à l'arrière-plan la flèche de Saint-Michel. Ce détail permet de situer la vue à l'angle nord-est du croisement des actuelles rues des Cordeliers et du Cloître. En se reportant aux plans superposés (fig. 9), on voit qu'à cet endroit se trouvait la salle capitulaire flanquée d'une autre salle à deux travées partiellement détruite lors du percement de la rue de la Nation. La salle capitulaire s'ouvrait, comme c'est généralement le cas dans les monastères de cette époque, sur la galerie orientale du cloître par une porte flanquée de chaque côté par deux baies. Ses voûtes retombaient sur un pilier central rond. Son mur oriental était percé d'une porte²⁹ donnant accès à la chapelle capitulaire. Il y a donc parfaite concordance entre le plan, les reconstitutions graphiques du bâtiment écroulé et le dessin des ruines par Piganeau (fig. 6). On comprend du même coup les raisons de l'écroulement : les voûtes de la salle capitu-

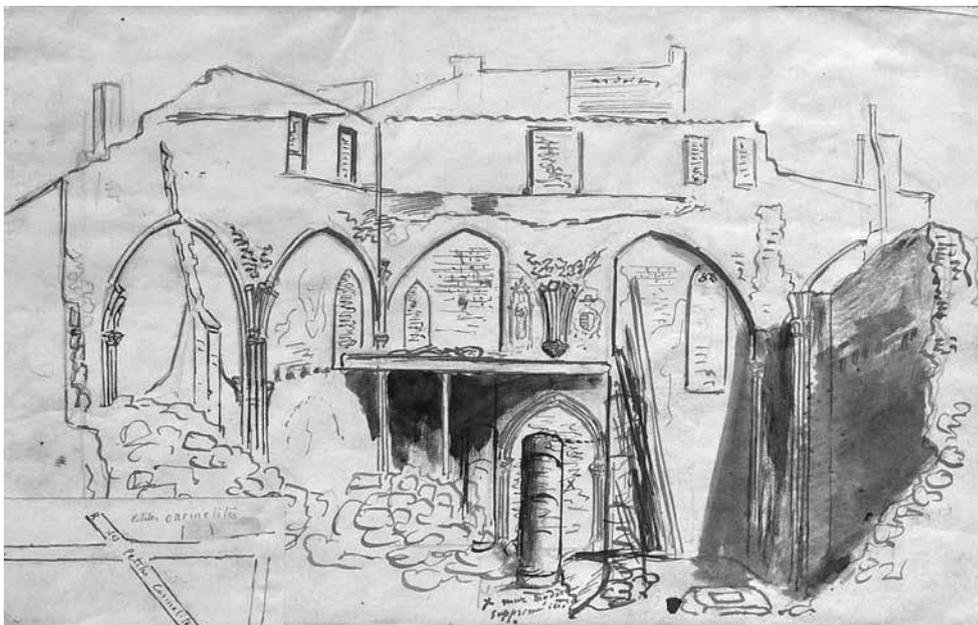
Fig. 6. – Après l'écroulement. Dessin de Piganeau (SAB).

(fig. 6), publiée, dans plusieurs livraisons du mois de septembre 1869 de la revue diocésaine *L'Aquitaine*, une *Notice archéologique sur le couvent des cordeliers de Bordeaux* où il conclut, après une minutieuse description des lieux : *Tout nous a donné à penser que ce pouvait être la salle capitulaire, ou tout au moins une salle voisine, et en effet, si l'on compare le tracé de l'ancien couvent des Cordeliers, que nous trouvons sur le plan de Bordeaux levé en 1754, [...] notre induction paraît avoir assez de vraisemblance.* Quelques semaines plus tard, le 7 novembre 1869, la même revue publie un article de *l'Ermitte de Floirac* qui, peu convaincu par ces arguments, affirme : *Un écroulement [...] a fait découvrir la belle architecture d'une chapelle de l'ancien couvent des Cordeliers.*

La salle capitulaire, nous l'avons vu, s'est malheureusement écroulée en 1869, mais comme le montre le dessin des ruines qu'a laissé Piganeau, son mur oriental est resté debout, et la chapelle, derrière sa porte murée, n'a pas dû être affectée par l'accident. A-t-elle été préservée par l'acquéreur du lot ? Même interrogation pour le grand dortoir. Il a été coupé en trois tronçons par les rues de la Révolution et des Droits de l'Homme. En retrouver des parties plus ou moins intactes permettrait peut-être de mieux comprendre ce surprenant édifice que le plan V-I/2 n'éclaircit que partiellement.

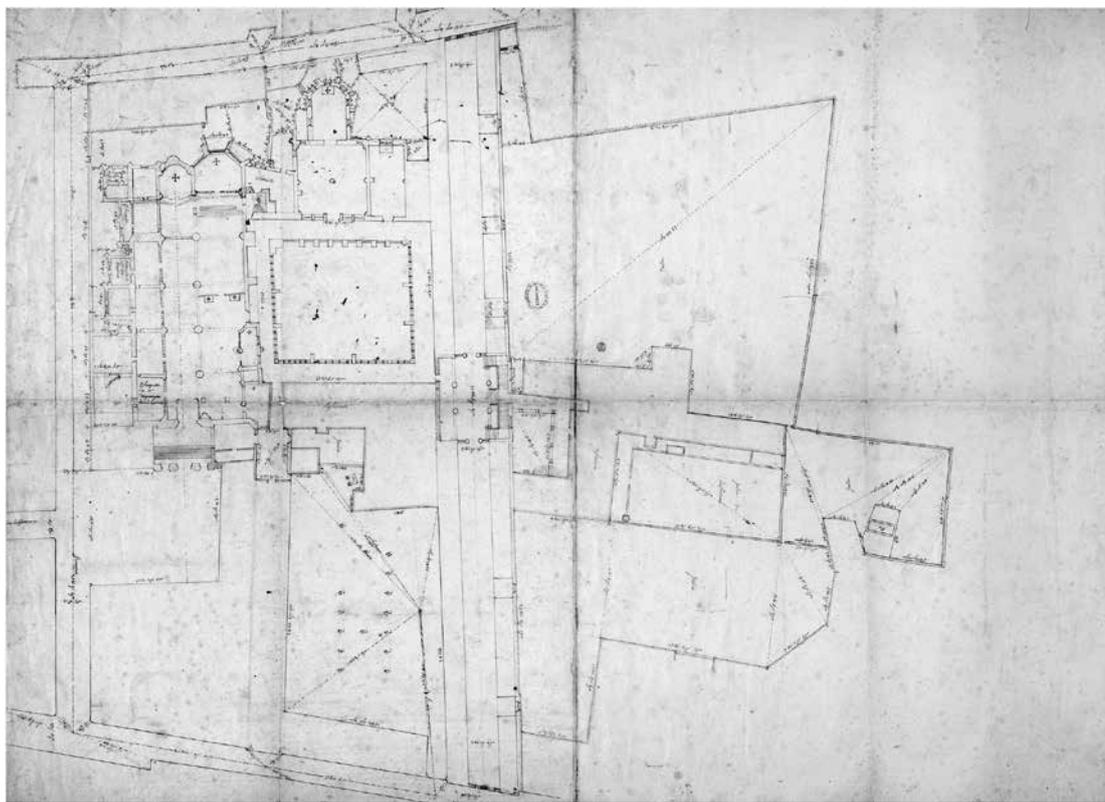
Fig. 7. – Plan
V-I/2 des Archives
municipales de
Bordeaux.
Cliché Bernard
Rakotomanga.

Le premier de ces plans, coté V-I/2, est établi sur une grande feuille de 96 sur 79 cm portant au verso les mentions *Plan n° 15 M Minute et mise au net du couvent et jardin des Cordeliers*. Il paraît avoir été constitué par la réunion de trois éléments différents :

1° Les terrains non bâtis, les rues adjacentes et les bâtiments tardifs (les chapelles les plus extérieures et, partiellement, le grand dortoir) qui font l'objet de très nombreuses mesures, y compris en diagonale, assurant ainsi une bonne triangulation.

2° L'église, le cloître, la salle et la chapelle capitulaires ainsi que des locaux contigus dont le plan est détaillé mais dépourvu de toute indication de dimension.

3° Les autres constructions qui ne sont représentées que par la surface qu'elles occupent, délimitée d'un trait continu. Ne figurent pour nous éclairer que deux indications : *réfectoire* à l'ouest du cloître et *infirmerie* au sud du dortoir.

Il semblerait donc que le géomètre chargé d'établir ce plan n'a personnellement mesuré que les premiers éléments. Pour la seconde partie, il a reproduit un plan antérieur mais moins précis, comme le montre la difficulté qu'il a eu à faire coïncider le mur ouest de la chapelle nord-est, qui fait partie de la zone mesurée, avec le reste du plan de l'église (on aperçoit encore un tracé primitif effacé et reporté vers l'est).

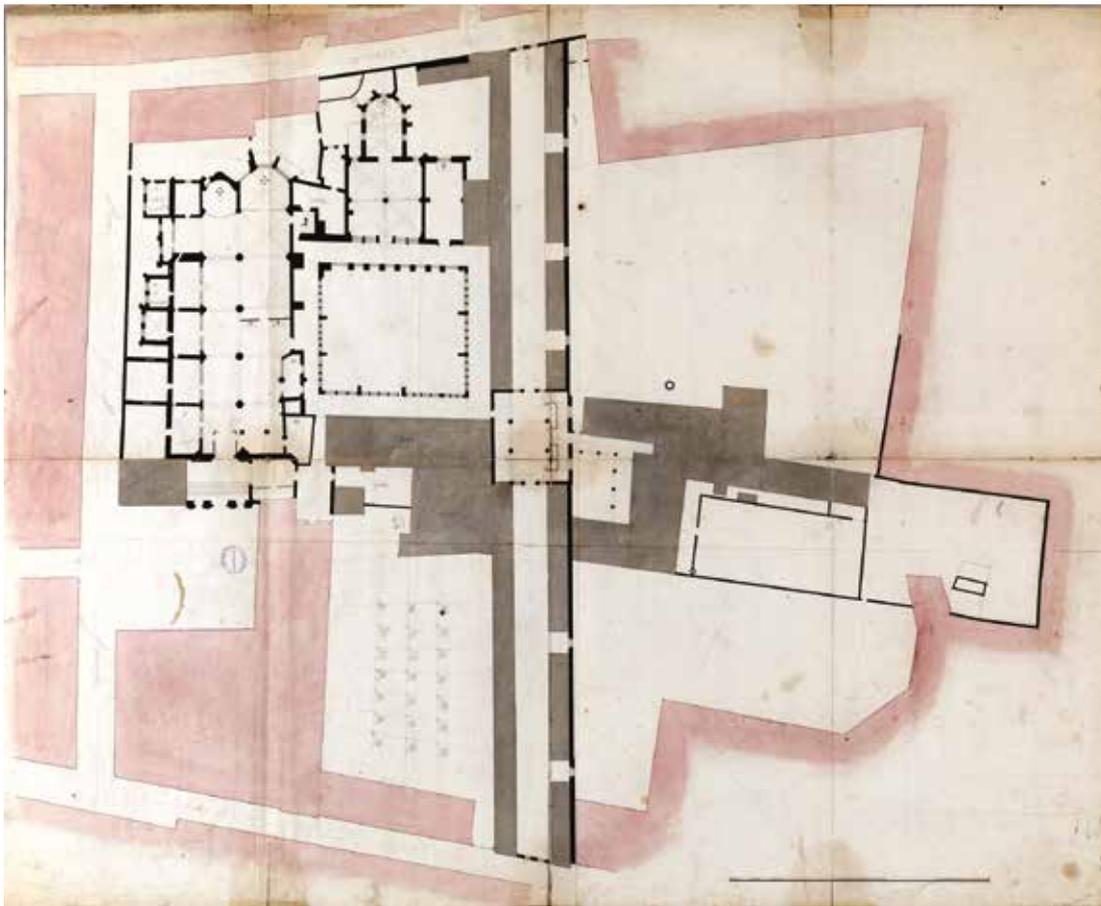
Fig. 8. – Plan V-I/1 des Archives municipales de Bordeaux. Cliché Bernard Rakotomanga.

Le second plan, coté V-I/1, n'est en fait qu'une copie à la même échelle, mais simplifiée, du précédent. Toutes les mesures en ont été supprimées et, pour rendre la structure générale encore plus lisible, son auteur a renforcé arbitrairement certains traits puis a passé du lavis gris sur les bâtiments conventuels et du lavis rose sur les immeubles et les terrains privés. Mais cela n'est pas allé sans erreurs et ambiguïtés. Par exemple, l'immeuble à l'angle de la rue Saint-François et de la place Camille-Pelletan est lavé de gris alors qu'il s'agit d'un immeuble privé. Quant au grand dortoir, il est ombré de telle manière que l'on pourrait croire à première vue qu'il était composé de longs édifices étroits séparés par une espèce de ruelle.

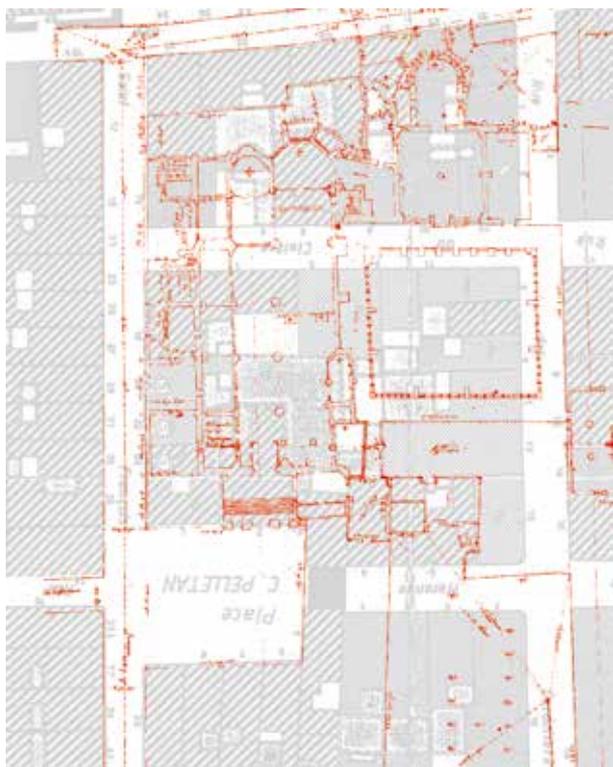
Fig. 9. – Superposition du plan V-I/2 et du parcellaire actuel.

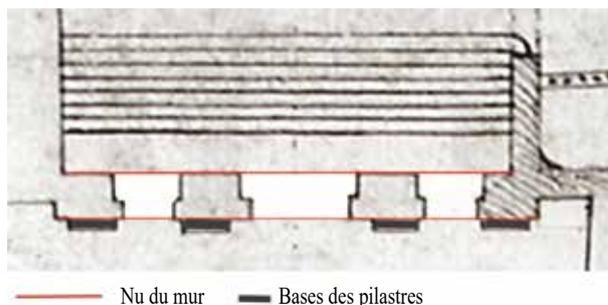
Fig. 10. – Frontispice du couvent
Détail du plan V-I/2.

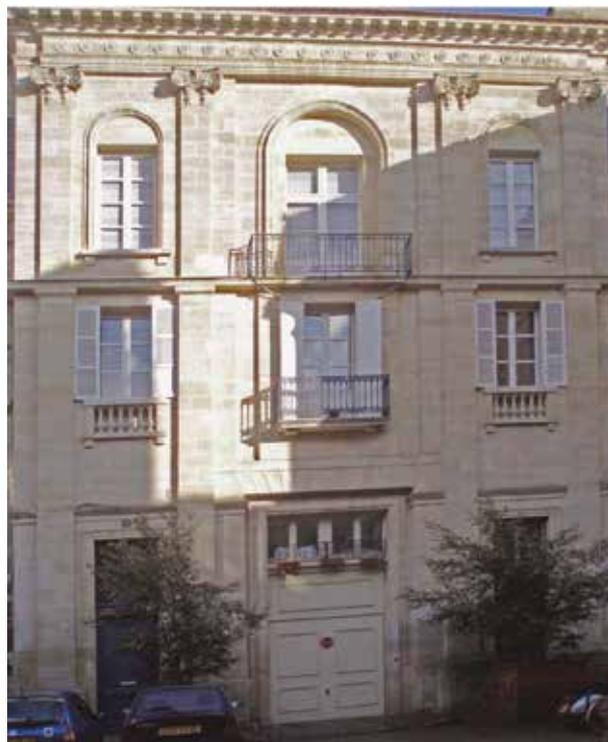
Fig. 11. - Frontispice du couvent
(2, place Camille-Pelletan).

et à la faire dépouiller de toutes les marques de sa consécration au culte³⁰. Par la suite, l'aménagement du bâtiment pour le logement privé a entraîné la pose de planchers dont l'un coupe la porte monumentale aux deux-tiers de sa hauteur, simulant un entresol d'immeuble bourgeois. D'autres remaniements mineurs ont affecté les fenêtres sans parler de l'adjonction de balcons. Enfin, une frise de petites rosaces décore l'entable-

ment et lui donne un aspect plus tardif. Par un heureux hasard, la rosace à l'extrémité sud s'est détachée, montrant qu'il ne s'agit pas de motifs sculptés dès la construction mais d'ornements appliqués ultérieurement. En définitive, nous avons bien là le frontispice de style classique presque intact, opinion confirmée par le Professeur Robert Coustet.

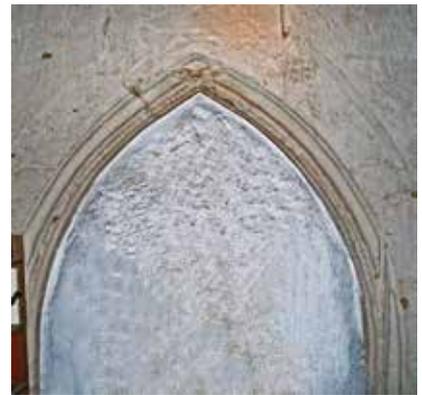
Fig. 26. - Voûte du bâtiment flanquant la nef sud.

Par le 4 rue Marengo, on accède au bâtiment qui longe la première travée de la nef méridionale. Composé de deux travées, il a conservé ses murs et ses voûtes (fig. 26). Bien qu'il ait été écorné lors d'un remaniement de la façade de l'église, on voit qu'il débordait celle-ci à l'ouest et que, selon le plan V-I/2, son axe s'écarte légèrement de celui de l'église avec laquelle il ne communique, au niveau de sa première travée, que par une porte de dimensions relativement modestes. Il s'appuie à l'est sur une tour d'escalier. Le mur qui prolonge cette tour a dû être remanié tardivement comme le montre la fenêtre qui s'ouvrait sur la galerie du cloître (fig. 27).

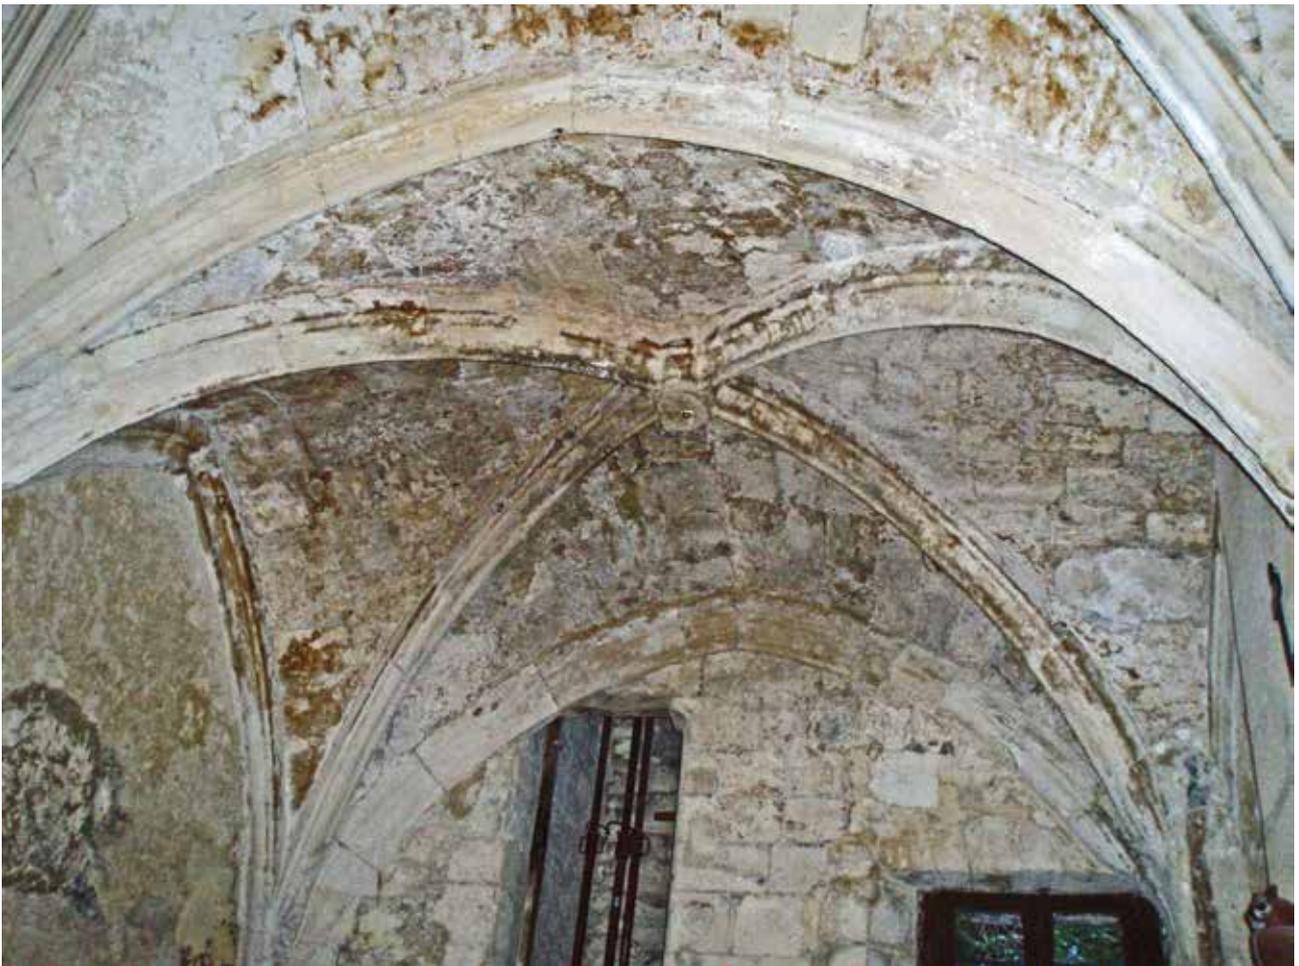
Fig. 27. - Fenêtre du mur sud de l'église.

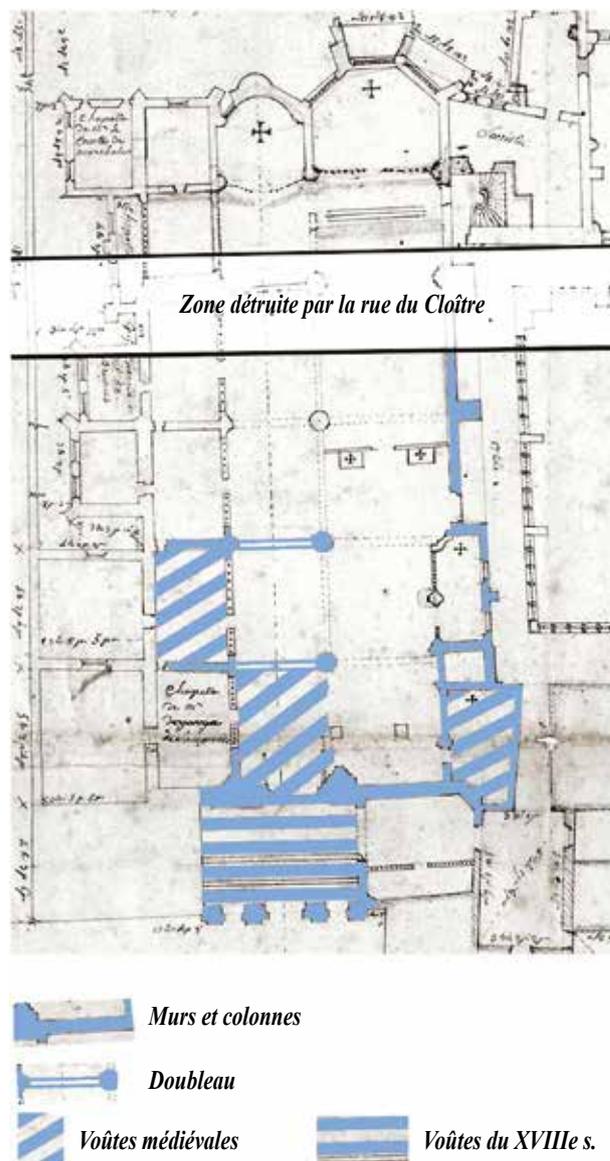
Fig. 28. - Vestiges avérés.

Les hasards des relations de voisinage m'ont permis de visiter cinq locaux privés, tous situés dans la partie occidentale de l'église, entre la rue du Cloître et la place Camille-Pelletan. Les vestiges y sont nombreux et importants (fig. 28). La manière hâtive et sommaire de procéder des autorités révolutionnaire pour transformer l'enclos des Cordeliers en lotissement ne s'est pas limitée à un secteur. Il n'y a donc aucune raison de penser que ce qui en est résulté dans le quadrilatère que j'ai pu explorer ne se soit pas produit ailleurs. Les photos aériennes montrent par exemple qu'à l'endroit précis où se trouvait l'abside de la nef septentrionale subsiste un mur arrondi qui ne peut être que le vestige de cette abside.
